タカラスタンダード株式会社

洗面化粧台ミラーキャビネット無償修理の再社告について

【添付資料】再社告を行う無償修理概要（継続取組と同内容）

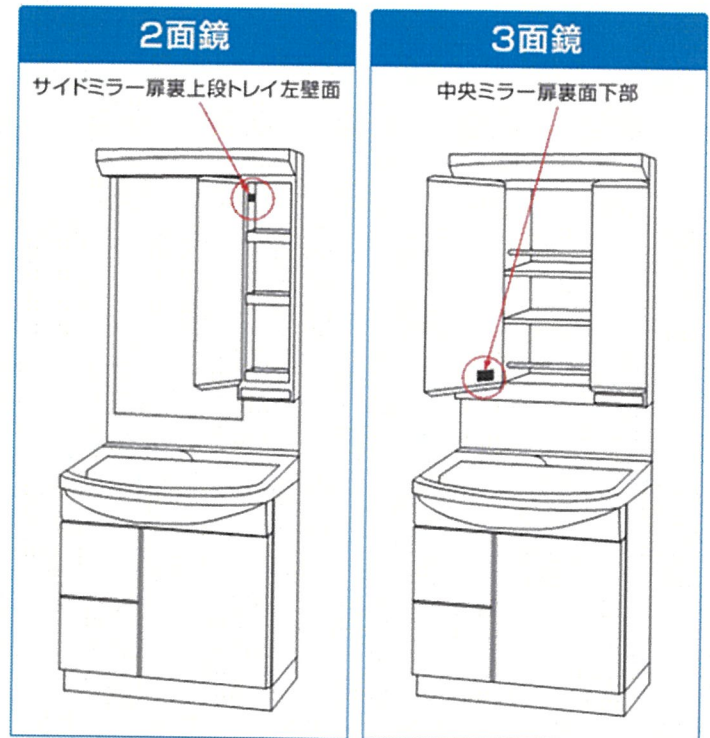
機種名情報シール

機種名・製造番号はミラー扉裏に下記のように明記しております。ミラー扉を開け機種名・製造番号を確認下さい。

タカラ洗面ユニット

機種名 SCU-75M3PK

PS
E TAKAGIK 100V 50/60Hz
定格消費電力 44W
(使用ランプ 蛍光灯20W
防曇ヒーター 20W
コンセント 1200W²使用可能)

製造番号 TD 10 03
タカラスタンダード株式会社

製造番号の見方

TD 10 03 ⇒ 2003年4月10日製造
T T T
月 日 西暦の末尾2桁

TB 01 02 ~ TJ 31 05 が対象製品となります。
(2002年2月1日～2005年10月31日)

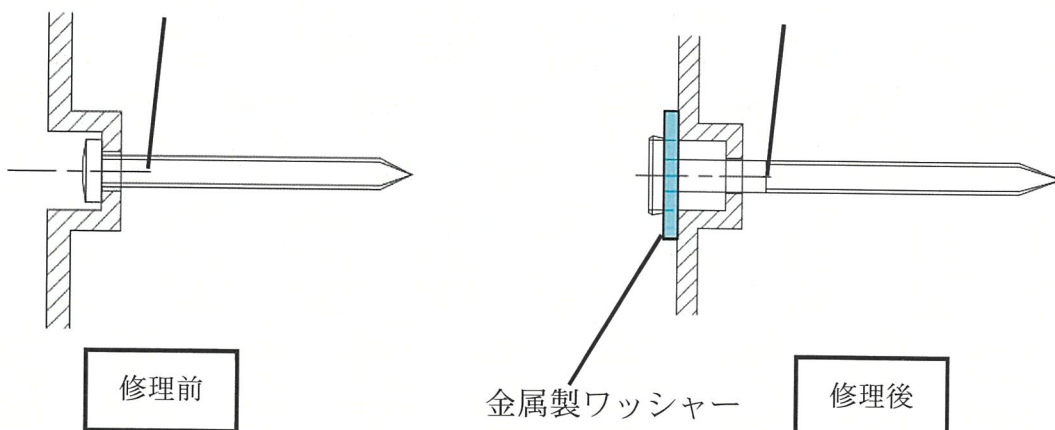
ミラーキャビネットの壁面取付部を点検確認の上、修理をさせていただきます。

※修理は取付部（全箇所）に、径の大きい金属製ワッシャー（ミラーキャビネット同系色に塗装したもの）を併用し、大きな面積で製品を取付します。

取付ネジ（太さ 4mm、頭径φ8.3mm）

変更取付ネジ（太さ 4.5mm、頭径φ

11mm）
